TECHOS Y MUROS VEGETATIVOS EN CHILE:

Propuesta de política pública basada en I+D para la
implementación de techos y muros vegetativos en Chile

3. RESULTADO DEL CATASTRO DE CUBIERTAS VEGETATIVAS

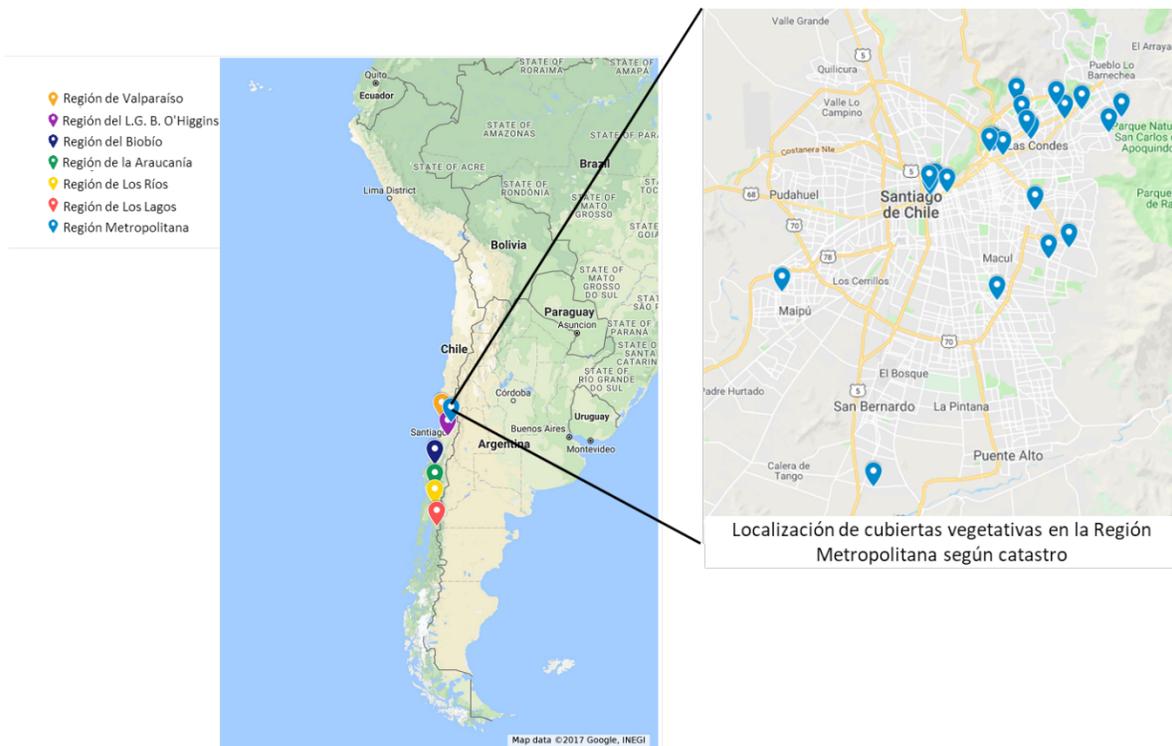
El 75% de la superficie de cubiertas vegetativas corresponde a proyectos ubicados en la Región Metropolitana (Figura 3.1), y el resto de los proyectos se distribuye entre las regiones de Valparaíso, Libertador General Bernardo O'Higgins, Biobío, Araucanía, Los Lagos y Los Ríos (Figura 3.2). Estos resultados son consecuencia de la mayor superficie edificada en la Región Metropolitana, pero también evidencia la falta de políticas públicas que incentiven la implementación de cubiertas vegetativas a lo largo de Chile y la baja penetración de estas tecnologías en regiones y ciudades con altos niveles de contaminación atmosférica o riesgo de inundaciones, en las cuales una mayor superficie de vegetación puede contribuir significativamente a mitigar la contaminación atmosférica y control de las aguas lluvias para reducir riesgo de inundaciones.

Figura 3.1. Regiones de Chile donde se ubican las cubiertas vegetativas del catastro.

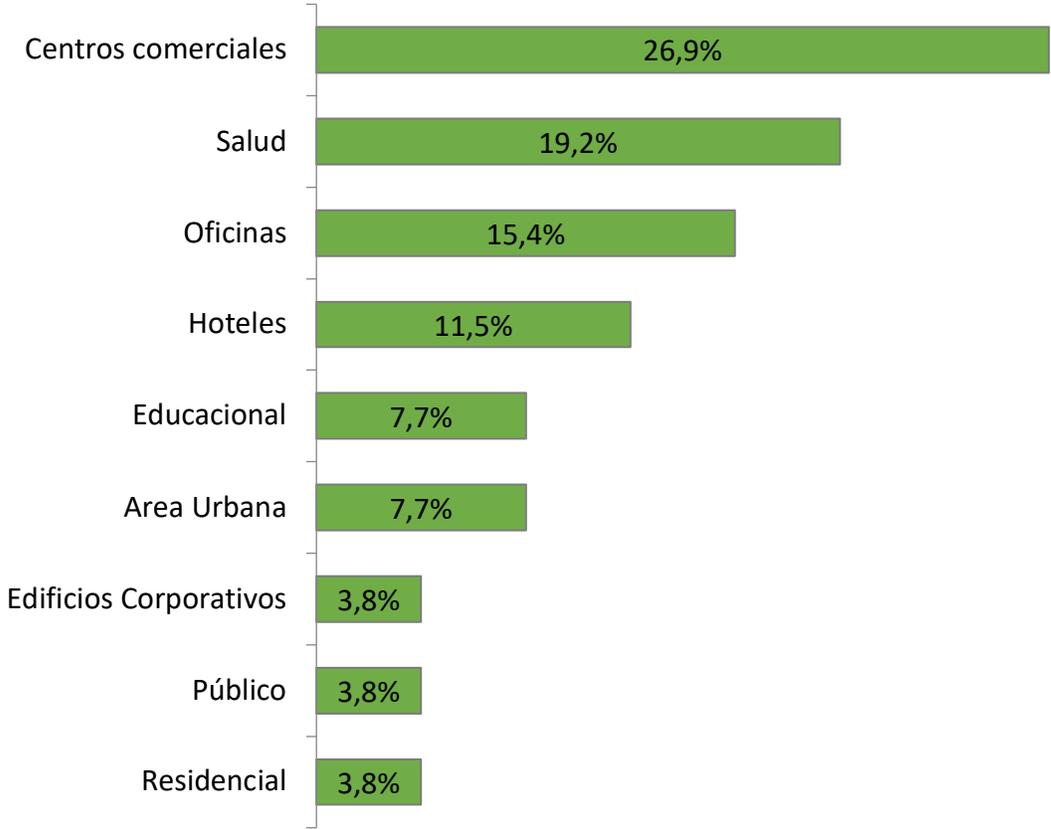
El catastro evidencia que los techos y muros vegetativos se han utilizado principalmente en proyectos de centros comerciales (26,9%), salud (19,2%) y oficinas (15,4%) (Figura 3.4). Además, si se agrupan todas las edificaciones de uso comercial (centros comerciales,

Figura 3.4: Distribución de superficie de cubiertas vegetadas por destino de uso.

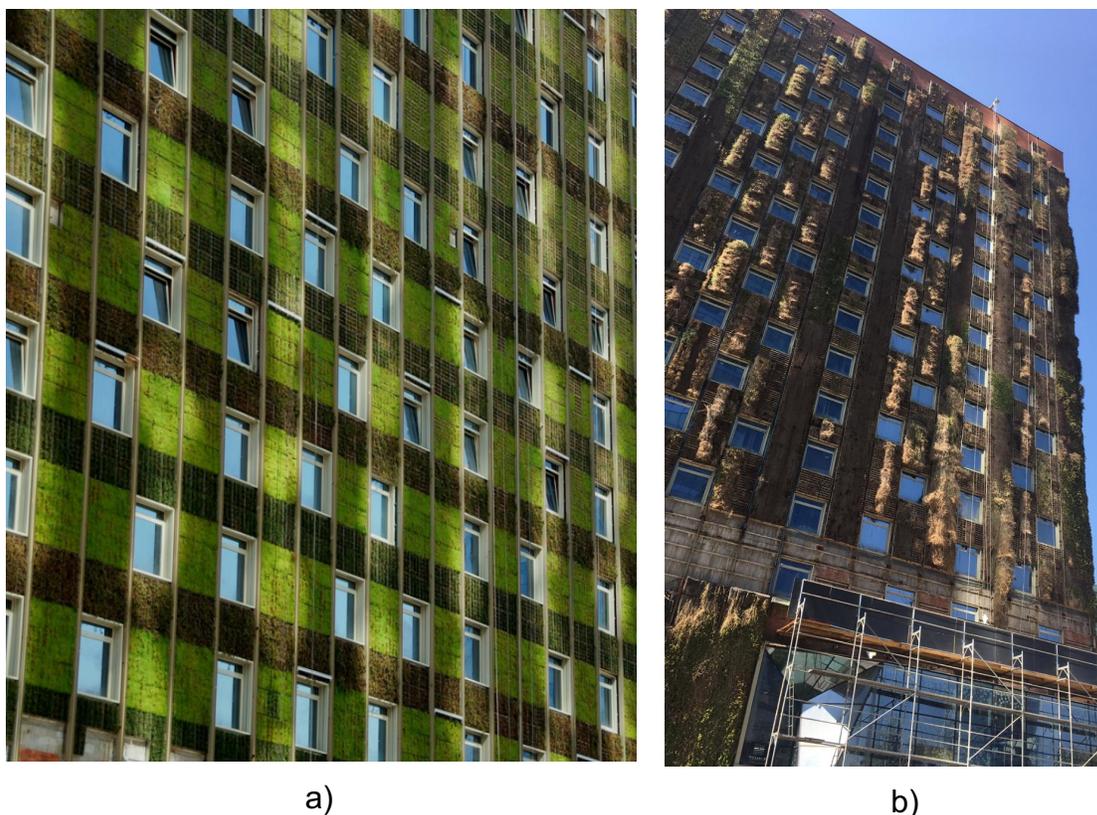
en los muros vegetativos del Hotel InterContinental y Mall Plaza Egaña. Lo anterior causa problemas contractuales con las empresas que diseñan, implementan y mantienen estos sistemas, incluso produciendo el cambio de empresas, reemplazo de la tecnología por otras soluciones de cubiertas vegetativas o incluso aún consecuencias más graves como el retiro completo de la cubierta vegetativa. La Figura 3.5a muestra el proyecto original de muro vegetativo en el Hotel InterContinental, el cual fue construido durante el 2011. Este muro corresponde a cerca de 2.200 m² en dos fachadas de este hotel de 16 pisos. Sin embargo, este muro ha presentado gran deterioro a la fecha. La Figura 3.5b muestra el estado en abril de 2019. ¿Qué falló en este proyecto?

Figura 3.5. Situación muro vegetativo Hotel InterContinental. a) Condición original año 2011-2012 (Fuente: adaptado de www.abwb.cl). b) Condición abril de 2019.

Los problemas de deterioro que presentan los proyectos de muros vegetativos son multifactoriales, pero juega un rol crucial la falta de un diseño con propósito tal como podría ser mejorar la eficiencia energética del edificio, mejorar confort urbano, y/o capturar contaminación atmosférica. A esto se suma la falta de considerar el diseño de cubiertas vegetativas como un proyecto en el cual se defina el rol de un encargado (ej. jefe de proyecto) y el hecho de que las diferentes especialidades suelen no trabajar colaborativamente. Es clave en este tipo de proyectos que el jefe de proyecto y los especialistas comprendan las diferentes componentes del sistema, tales como compatibilidad de la vegetación con el sustrato y sistema de irrigación, y su impacto en el desempeño y beneficios ecosistémicos de la tecnología. El incorporar estos aspectos en los proyectos de cubiertas vegetativas, permite obtener diseños más robustos y confiables que presentan bajo riesgo de falla.

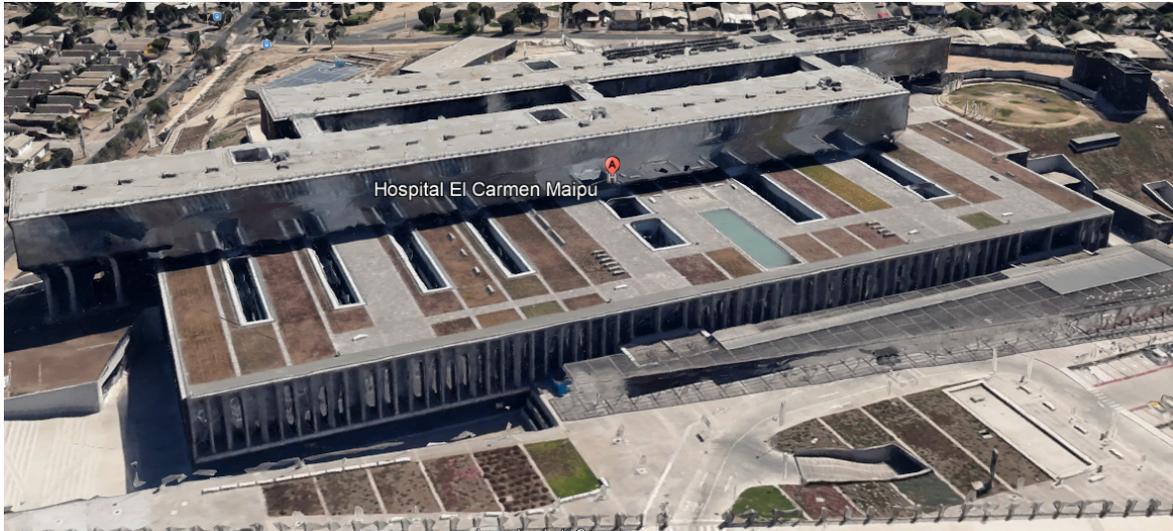
Por otro lado, los proyectos de cubiertas vegetativas del área salud tienen un propósito claro, el cual es mejorar los tiempos de recuperación de los pacientes que tienen vista a áreas verdes (Nordrum, 2022). Esto permite tener mayor capacidad de camas disponibles ya que los pacientes se recuperan en menos tiempo. Hay diversos estudios que demuestran que pacientes que tienen vistas a un entorno con vegetación se recuperan más rápido (Peschardt et al., 2012). Esto llevó probablemente a que se incorporará en las bases de licitación de diversos hospitales públicos la implementación de grandes superficies de cubiertas vegetativas, principalmente techos vegetativos, lo cual ha resultado en una política pública muy efectiva para gatillar la implementación de estas tecnologías en edificios del área salud. Por ejemplo, superficies muy importantes de techos vegetativos se han incorporado en los hospitales públicos Dra. Eloísa Díaz de La Florida y El Carmen de Maipú, así como también en recintos privados como la Clínica UC-CHRISTUS de San Carlos de Apoquindo. Sin embargo, en dos proyectos emblemáticos como el Hospital Clínico Dra. Eloísa Díaz de La Florida y el Hospital El Carmen de Maipú, después de algunos años de operación, se observa que ya no existen tales techos vegetativos o están extremadamente disminuidos y deteriorados. Las Figuras 3.6 y 3.7 muestran imágenes obtenidas de Google Earth® en enero de 2019. En el Hospital El Carmen (Figura 3.6) se observa que ha desaparecido la vegetación en la mayor parte del techo vegetativo y sólo quedan algunas zonas con vegetación. La situación del Hospital La Florida es aún peor, en la imagen de Google Earth® se visualizan sólo vestigios de vegetación, mientras que fotos obtenidas en 2018 muestran que ya no existe vegetación (Figura 3.8). En ambos casos, esta condición dista mucho de la situación original de ambos techos vegetativos (ver Fichas 11 y 12 del Capítulo 2). Muy probablemente el enorme deterioro de estas cubiertas vegetativas se debió a un inadecuado diseño, que incluye un sustrato altamente drenante combinado con un sistema de riego por goteo y una muy baja tasa de plantación (plantas por metro cuadrado) de la vegetación utilizada. Se suma a lo anterior una falta de mantenimiento de dichas cubiertas, siendo posiblemente este último el factor más relevante que ha generado el deterioro y desaparición de estos techos vegetativos. Por otro lado, el techo vegetativo

Figura 3.6. Situación techo vegetativo Hospital El Carmen de Maipú en enero de 2019.

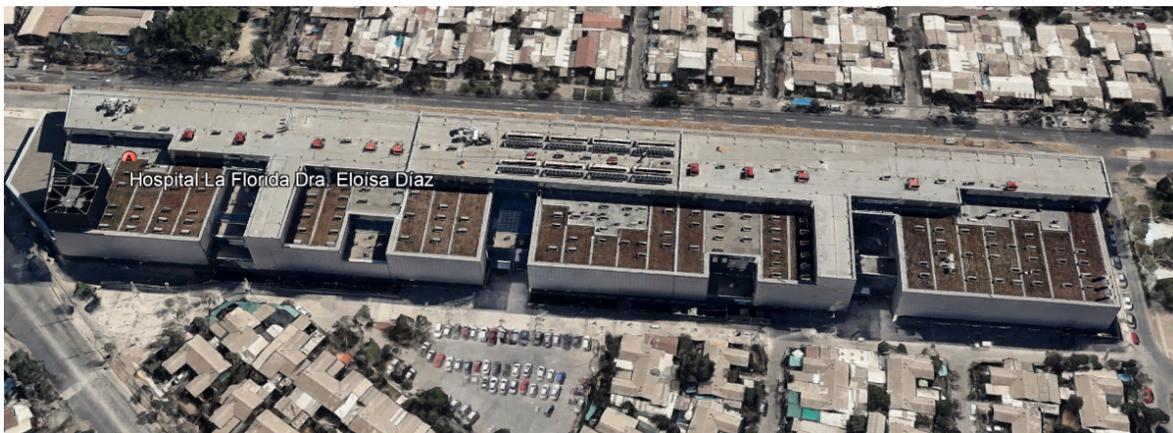
Figura 3.7. Situación techo vegetativo Hospital Dra. Eloísa Díaz de La Florida en enero de 2019.

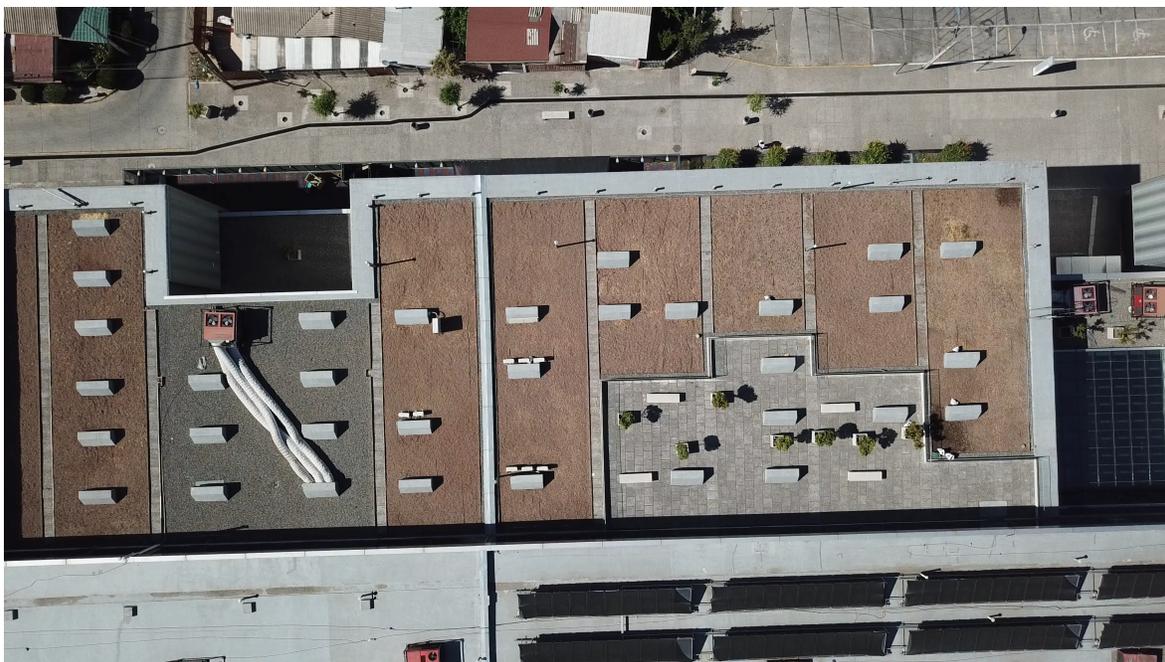
Figura 3.8. Foto aérea techo vegetativo Hospital Dra. Eloísa Díaz de La Florida tomada durante 2018.

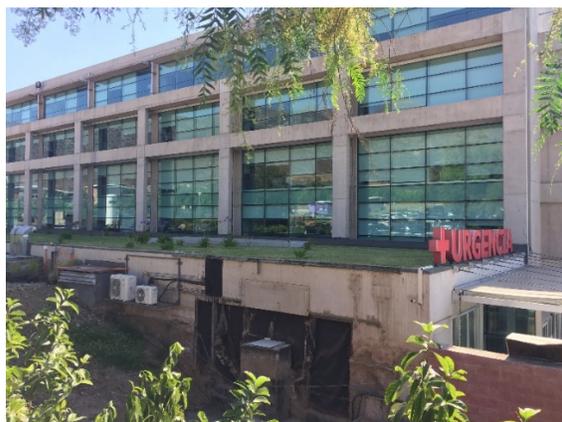
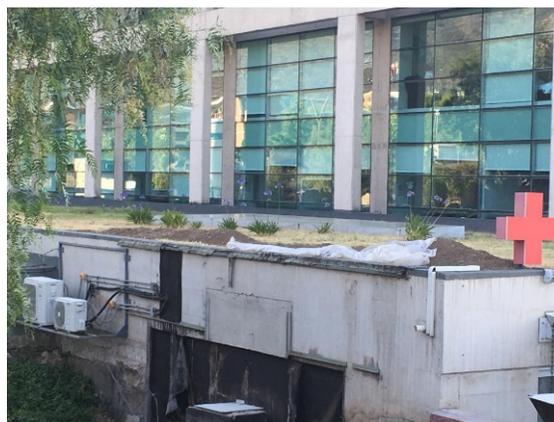
de la Clínica UC-CHRISTUS de San Carlos de Apoquindo ha presentado modificaciones importantes, tal vez gatilladas por fallas de la solución. Hasta hace unos años presentaba una menor diversidad de vegetación que la original (ver Ficha 4 del Capítulo 2), zonas sin vegetación y zonas en estado de reparaciones (Figura 3.9). Recientemente este techo vegetativo fue finalmente retirado.

Fecha: diciembre de 2017

Fecha: diciembre 2018

Figura 3.9. Situación techo vegetativo Clínica UC-CHRISTUS 2017 – 2018.

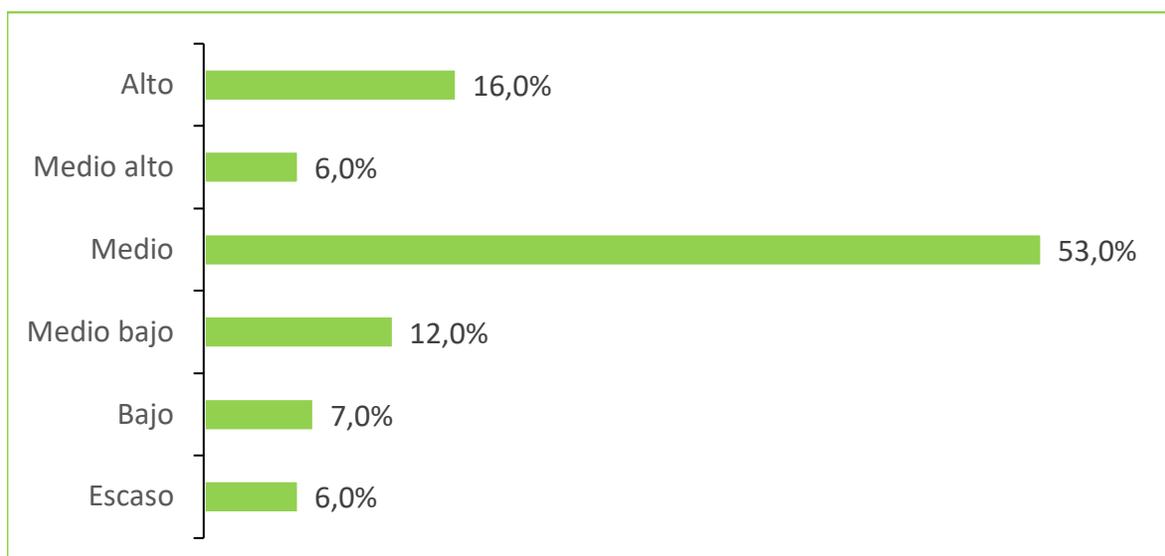
De acuerdo con los resultados del catastro, la Figura 3.11 muestra los requerimientos hídricos de las cubiertas vegetativas, dónde el 75% de éstas utilizan plantas de medio, medio-alto y alto requerimiento hídrico. Esto implica que no se están diseñando las cubiertas vegetativas de manera apropiada. No se espera que las cubiertas vegetativas no utilicen irrigación y sólo sean plantas nativas, pero se deben balancear los aspectos paisajísticos, la vegetación de medio a bajo requerimiento hídrico y el sustrato que permita retener el agua de riego o agua lluvia. Por otro lado, el uso sustentable de agua de cubiertas vegetativas debe estar en balance con los beneficios esperados de estas. Por ejemplo, el potencial de enfriamiento de techos y muros vegetativos está directamente relacionado a que las plantas transpiren, y para ello se requiere un riego tal que permita un contenido de humedad mínimo del sustrato para que las plantas abran sus estomas y transpiren, y en consecuencia enfríen el ambiente circundante, con los beneficios que este proceso implica

Figura 3.11. Requerimiento hídrico vegetación utilizada en cubiertas vegetadas en Chile
